# NATURBESIGTIGELSE BAVARIAN NORDIC

<b>EMNE</b>	Naturbestigelse, Bavarian Nordic
<b>TIL:</b>	Bavarian Nordic
<b>FRA:</b>	WSP Danmark
<b>Projektleder</b>	Rikke Rønnow
<b>Projektnummer</b>	22004943
<b>Udarbejdet af</b>	Julie Bülow-Hansen
<b>Kvalitetssikret af</b>	Rasmus Riis-Hansen
<b>Godkendt af</b>	Lea Bjerre Schmidt
<b>Version</b>	1
<b>Versionsdato</b>	-
<b>Første udgivelsesdato</b>	10. december 2024

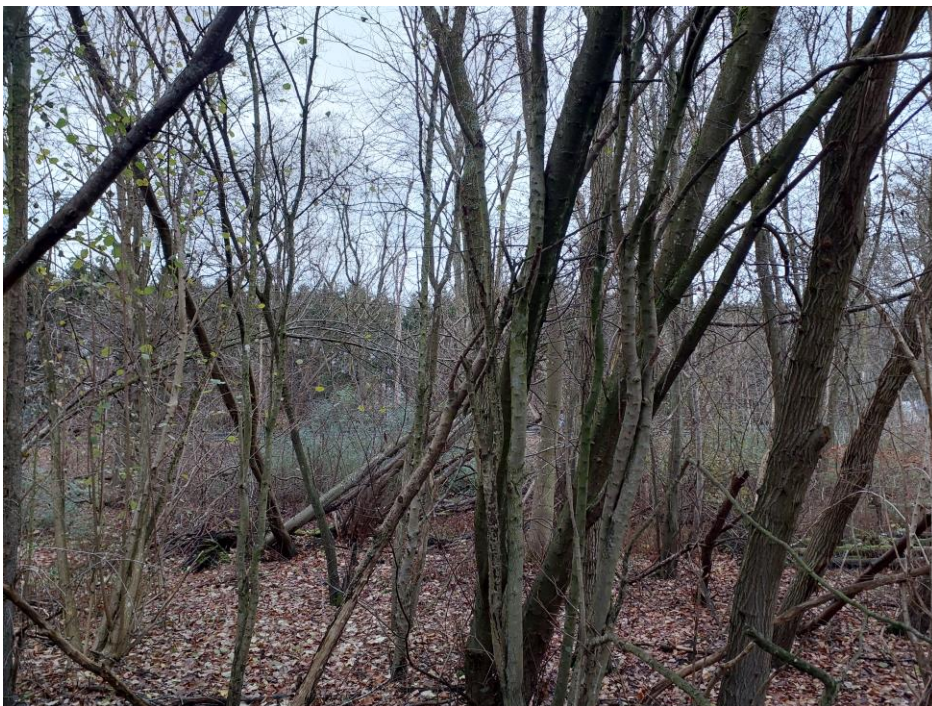
Generelt er de fleste træer sunde og uden hulheder, som flagermus kan benytte. I den nordlige del af området er der nogle væltede træer med en stammediameter på maksimalt 25-30 cm og uden hulheder mv., der gør dem egnede for flagermus (Figur 3).

**Figur 3. Træer i den nordlige ende af undersøgelsesområdet, hvor der bl.a. står væltede træer.**

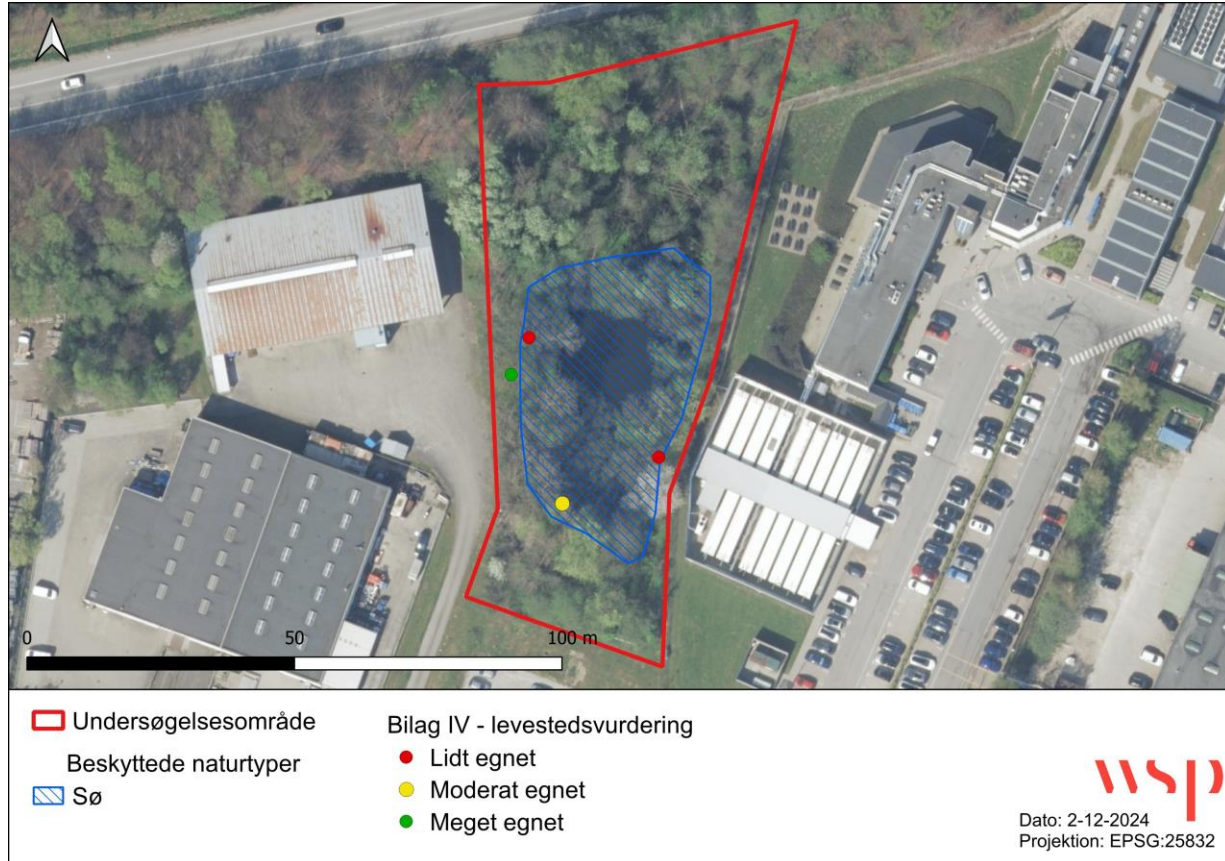
I forbindelse med besigtigelsen blev der registreret fire flagermusegnede træer, hvoraf to var lidt egnede, ét var moderat og ét var meget egnet (Figur 4).

**Figur 4. Flagermusegnede træer inden for undersøgelsesområdet.**

I forbindelse med besigtigelsen er der registreret fire flagermusegnede træer, hvor flagermus potentielt kan raste og yngle (gældende for det mest egnede træ). Det anbefales derfor at lade disse træer stå. Nogle af træerne står tæt på vandkanten. En forøget vandstand kan på sigt betyde, at træerne langsomt går til og er med til at skabe mere stående dødt ved. Dette vil være en fordel for flagermus og andre organismer knyttet til dødt ved.

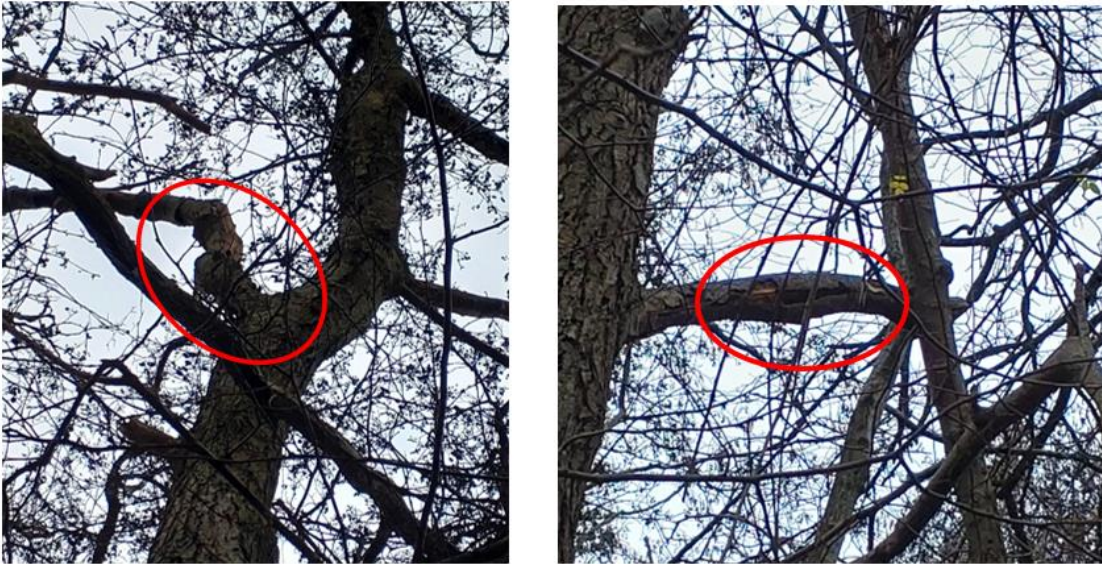
De to lidt egnede træer er udpeget, da der er en smule løs bark som ikke kan udelukkes, at flagermus kan benytte som rastested (Figur 5). Træet til venstre i Figur 5 er omkring 45-50 cm i diameter og har lidt løs bark på en sidegren. Træet til højre i Figur 5 er omkring 20 cm i diameter og har en sidegren, der er flækket og med lidt løst bark under. Der er desuden kun tale om raste- og ikke yngle- eller overvintringssted, da der ikke vil være de rette mikroklimatiske forhold.

**Figur 5. De to lidt egnede træer i undersøgelsesområdet. Begge med løs bark angivet med rød cirkel.**

Hvis træerne skal fældes, er det dels vigtigt, at det sker fra sidst i august til midten af oktober eller slutningen af april til begyndelsen af juni, samt at de erstattes i forholdet 1:2. Dvs. at der skal veteraniseres 8 blivende træer, så der bliver skabt nye hulheder, der kan udgøre en erstatning for de fældede træer. Veteraniseringen skal foretages minimum et halvt år før træerne fældes.

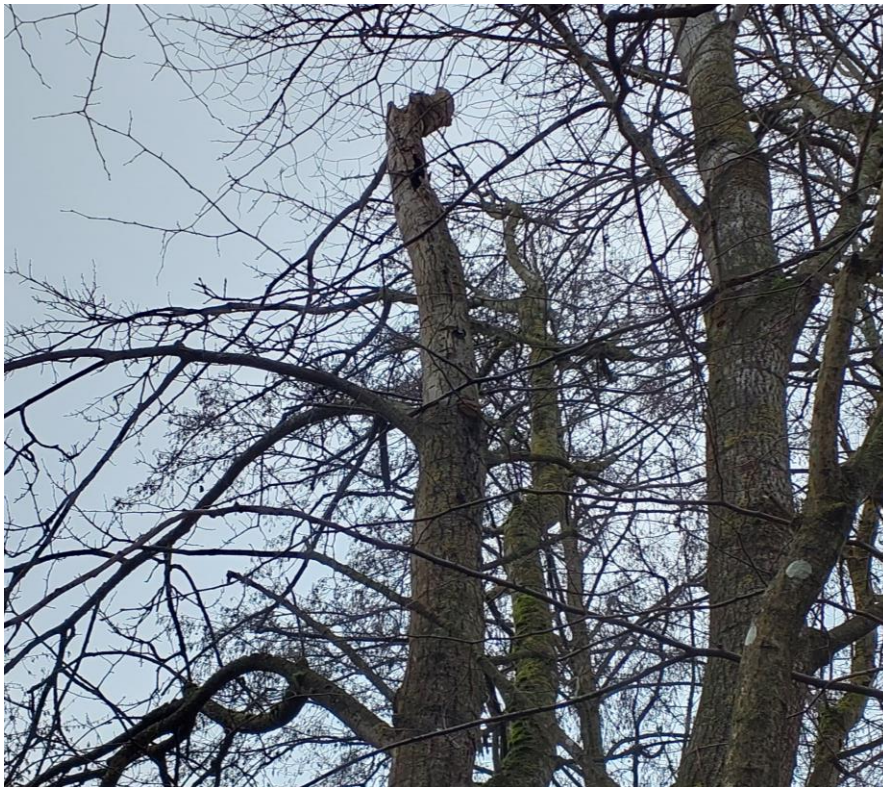
Det moderat egnede træ er dødt i toppen hvor der er en større hulhed i stammen (Figur 6). Det kan ikke udelukkes, at der er åbent i toppen, og at det derfor kan regne ned, hvilket gør det mindre egnet for flagermus. Træet vurderes som ovenstående kun at være egnet som raste- og ikke yngle- eller overvintringssted.

**Figur 6. Det moderat egnede træ i undersøgelsesområdet med en større hulhed i toppen.**

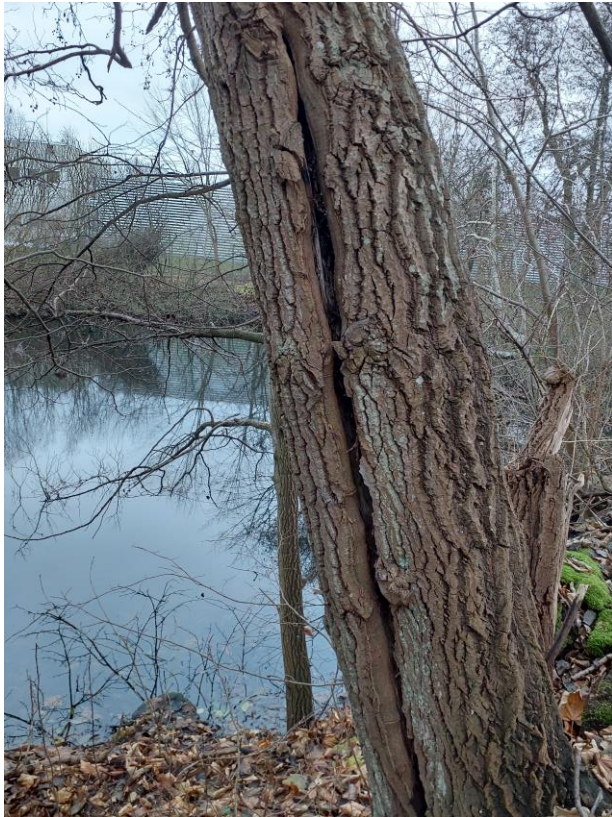
Det meget egnede træ har en diameter på omkring 40 cm. Stammen er flækket i midten fra jorden og op til omkring 2 meters højde, og det er muligt, at det går endnu højere op (Figur 7). Der er dermed gode muligheder for, at flagermus kan gemme sig inde i stammen i læ for vejr og eventuelle rovdyr. Træet vurderes at være egnet som raste- og ynglested for flagermus, men er for lille til at kunne fungere som vinterkvarter.

**Figur 7. Det meget egnede træ med en flækket stamme.**

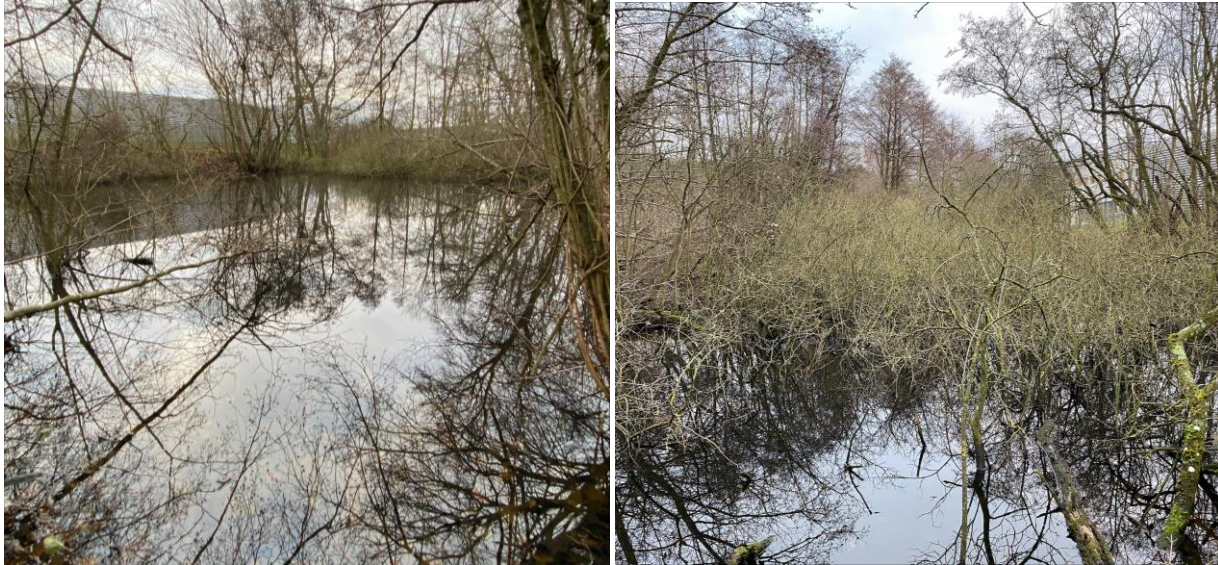
Den beskyttede sø er knap 1500 m<sup>2</sup>. Den er omgivet af høje vedplanter, der giver meget skygge på vandfladen. Omkring 35% af overfladen er dækket af kratbevoksning (Figur 8, th.), der ligeledes bidrager til skyggeeffekten. Vandet er relativt klart og omkring 0,5-1 m dybt.

Søen er en næringsrig sø, der vurderes at være i ringe tilstand grundet de skyggende forhold og mangel på positive naturtypekarakteristiske strukturer som beskyttede naturarealer omkring eller tegn på et alsidigt

plante- og dyreliv. Det skyggende forhold gør desuden, at søen ikke vurderes egnet som ynglevandhul for padder.

Figur 8. Den §3 beskyttede sø set fra den nordvestlige (tv.) og sydlige bred (th).
