# Notat

**Projekt:** Supplerende flagermusundersøgelse Hornebyvej 71, Hornbæk

**Emne:** Flagermusundersøgelse

## 1 Flagermusundersøgelse af bygninger, der skal nedrives

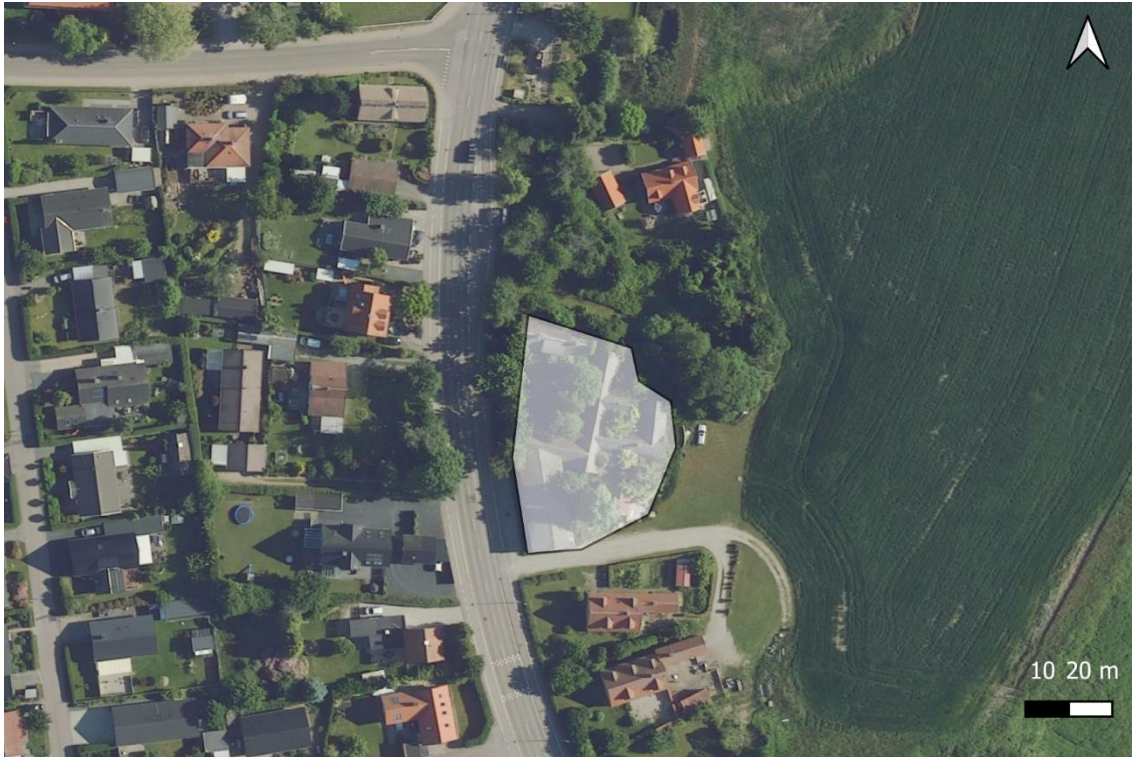
Figur 1; Undersøgelsesområdet på Hornebyvej 71.

Området for visuel undersøgelse og lytte undersøgelse er indtegnet på kortet, Figur 1.

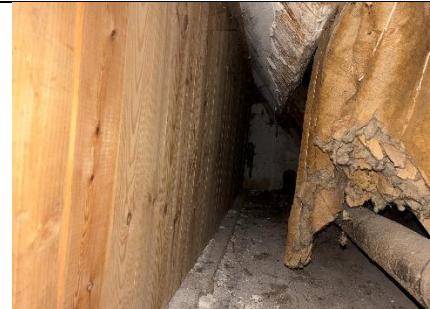
A	Her findes isoleringsmateriale af varierende kvalitet, og enkelte områder er der adgang ud til. Derfor et fokusområde i flagermus lytningen.

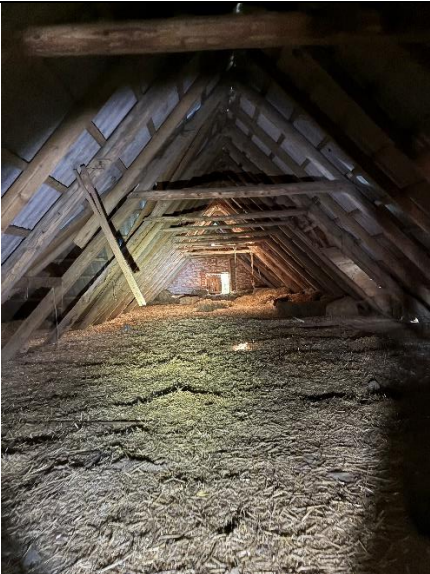
<p>A</p>	<p>Hul i loftet på førstesalen afslører et tag uden isolering, og med mange utætheder.</p>
 	<p>B</p>	<p>Utæt tag og dermed god adgang ud til. Undersøges nærmere med endoskop.</p>
 	<p>B</p>	<p>Billede med endoskop; u-isoleret eternit-tag. Undertaget er spånplader, ingen tegn på flagermusfækalier eller andre rester.</p>
 	<p>C</p>	<p>Forfald og vandskader, men ingen tegn på flagermus aktivitet i stuehuset.</p>

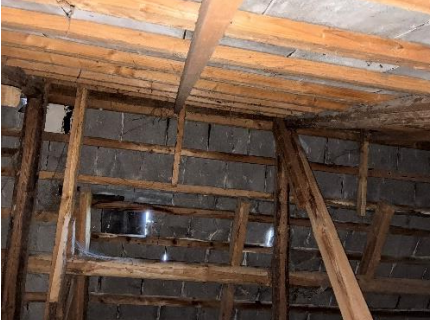
<p>D</p>	<p>U-isoleret ladeloft med mange utætheder. Eternittag. Ingen synlige tegn på flagermusaktivitet.</p>

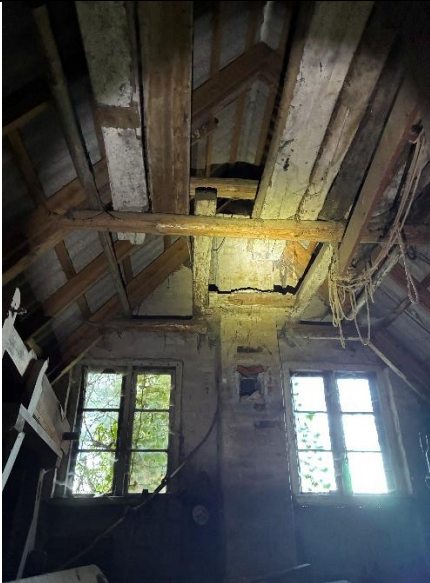
<p>D</p>	<p>Tydelige utætheder i taget.</p>

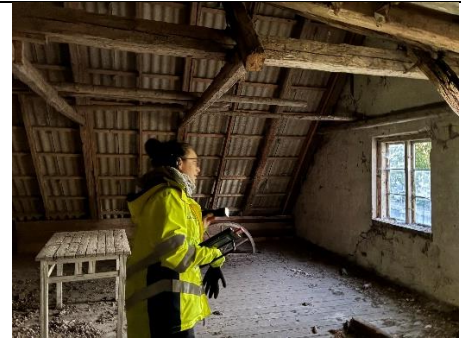
<p>E</p>	<p>Mange utætheder, men ingen tegn på flagermusaktiviteter. U-isoleret.</p>

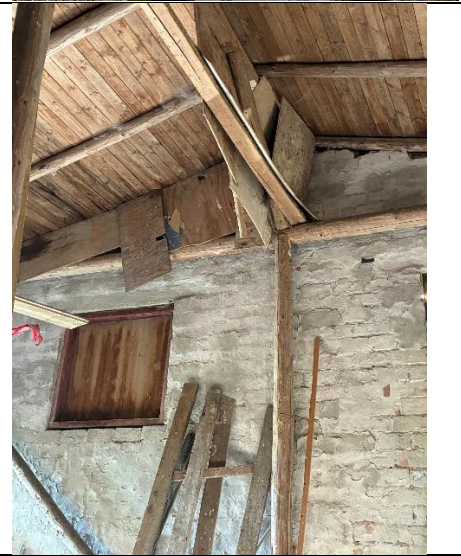
F	Utætte tage og lofter. Ingen tegn på flagermusaktivitet.

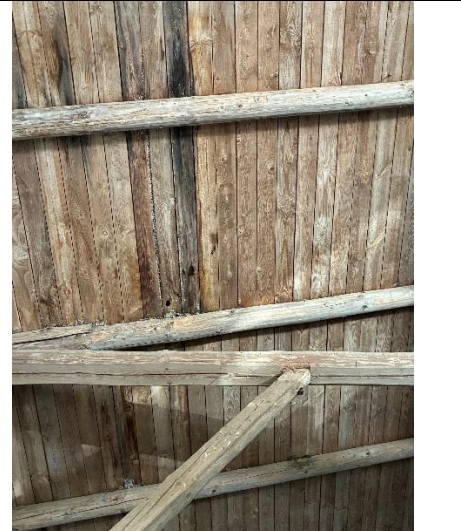
G	Højloftet lade, utætheder i tag og sprækker i murene. Muligt tegn på flagermusaktivitet, men ikke aktuel eller frisk aktivitet.
