# NATURBESIGTIGELSE BAVARIAN NORDIC

<b>EMNE</b>	Naturbestigelse, Bavarian Nordic
<b>TIL:</b>	Bavarian Nordic
<b>FRA:</b>	WSP Danmark
<b>Projektleder</b>	Rikke Rønnow
<b>Projektnummer</b>	22004943
<b>Udarbejdet af</b>	Julie Bülow-Hansen
<b>Kvalitetssikret af</b>	Rasmus Riis-Hansen
<b>Godkendt af</b>	Lea Bjerre Schmidt
<b>Version</b>	1
<b>Versionsdato</b>	-
<b>Første udgivelsesdato</b>	10. december 2024

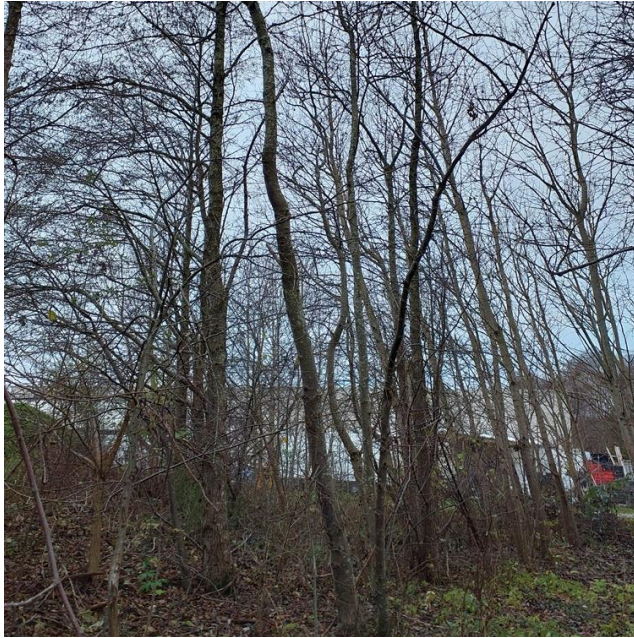
Området omkring søen består af løvfældende træer af forskellige arter som bævreasp, rød-el, almindelig hylde og ahorn. Træerne i bevoksningen er af forskellige alder og størrelse, men er generelt relativt unge. De mindste har en stammediameter på omkring 10-15 cm og står særligt i den sydlige del af undersøgelsesområdet (Figur 2), mens de største måler omkring 50 cm i diameter og står mere spredt i området.

**Figur 2. Mindre træer i den sydlige del af området.**
