Bilag 1, side 1 – Oversigt over projekt

Bilag 1, side 2 – Oversigt over projekt

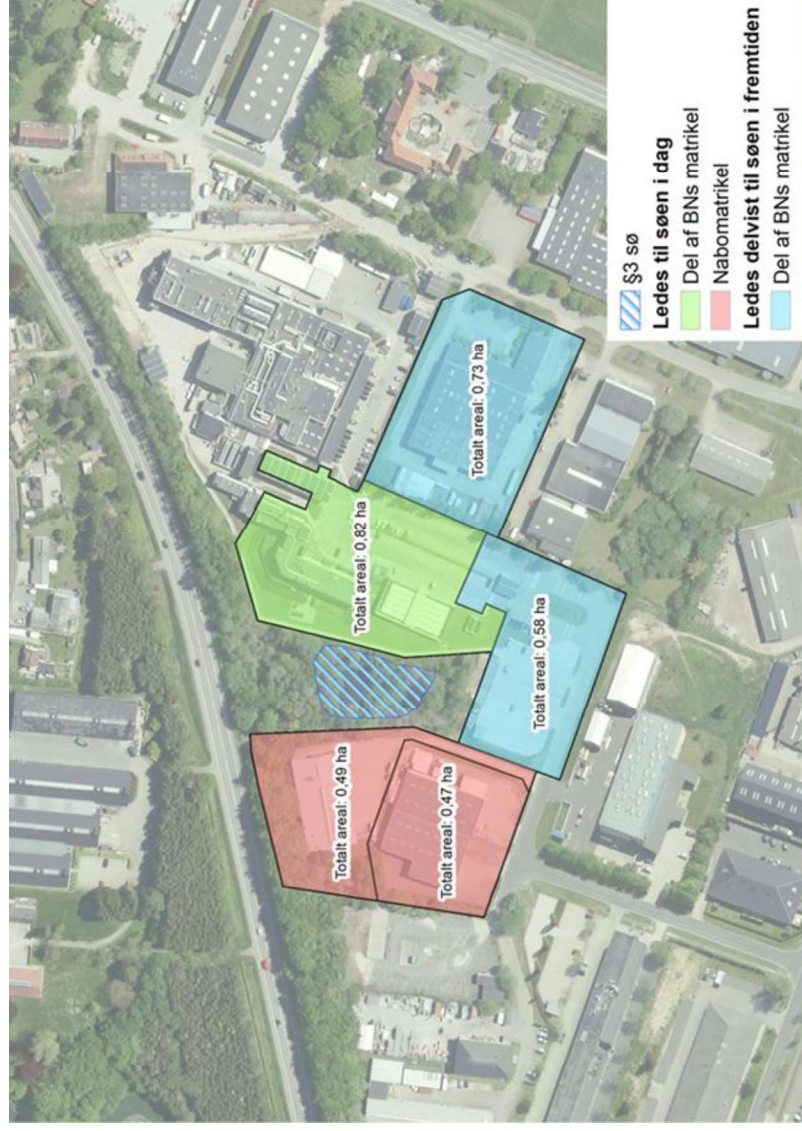
Figur 2 – Arealer der helt eller delvist ledes til sø i fremtiden

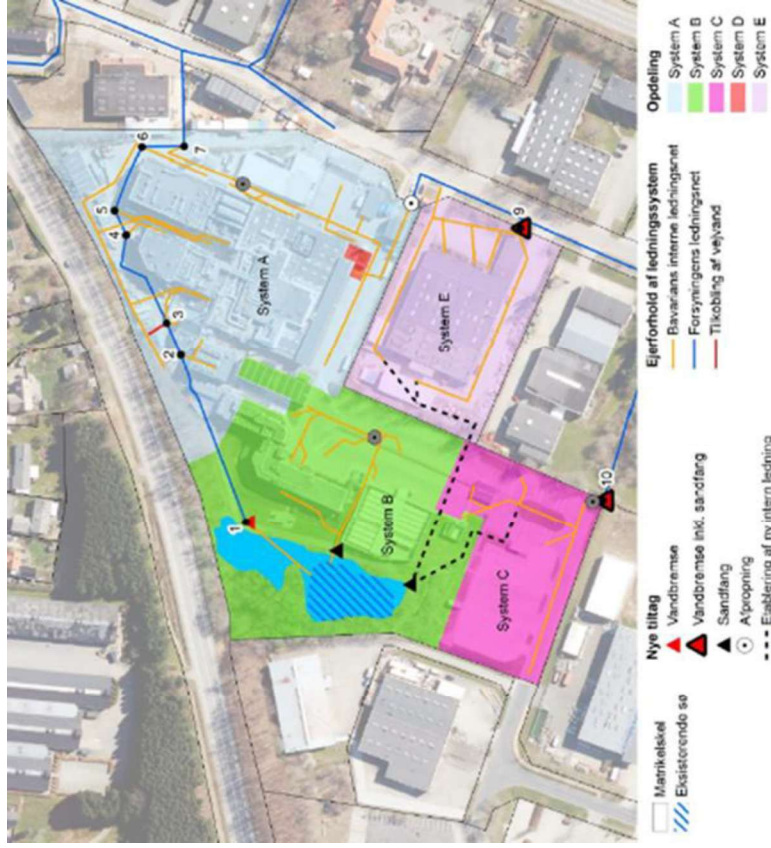
Figur 3 – Bavarian Nordics interne kloak system til håndtering af overfladevand, efter ændringer

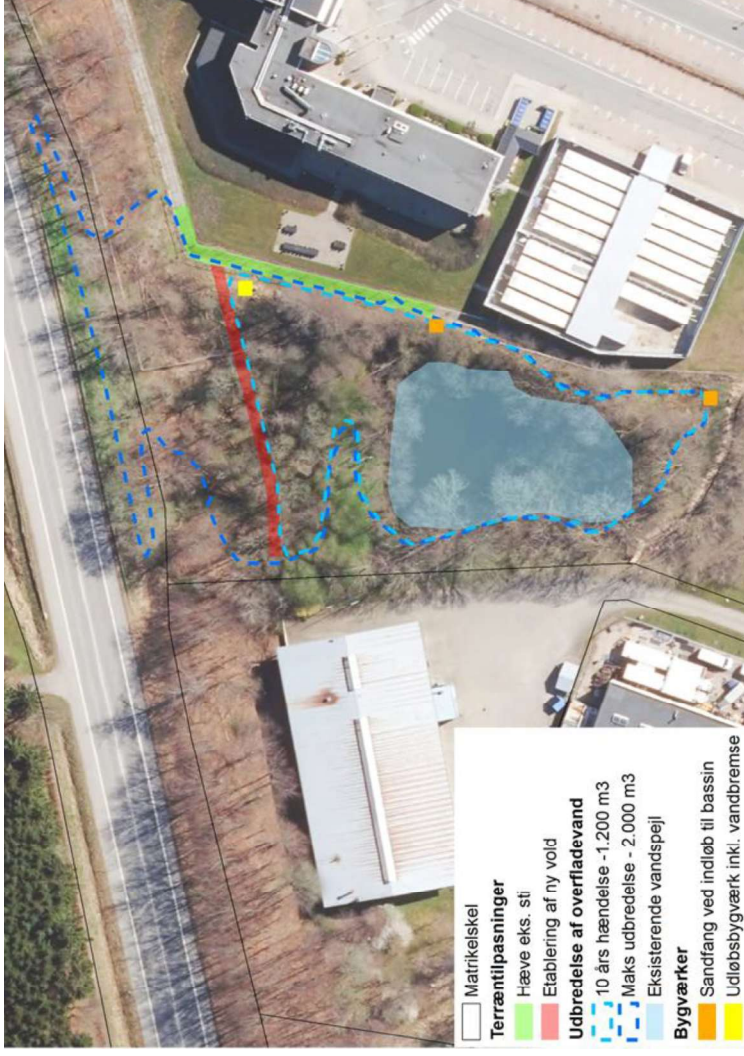
Figur 4 - Udbredelse af søen ved en 10-års og maksimal udbredelse (mere end en 50-års regnhændelse)
